# PATHOLOGIES DU BÂTIMENT

BUT  
2<sup>ÈME</sup> ANNÉE

L'eau dans tous ses états

L'enveloppe de pied en cap

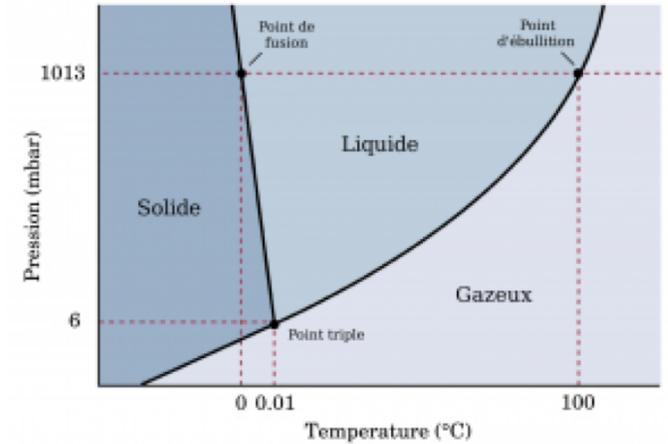
### Diagramme de changement d'états

- Etat liquide :
- Etat solide : Glace
- Etat gazeux : Vapeur d'eau

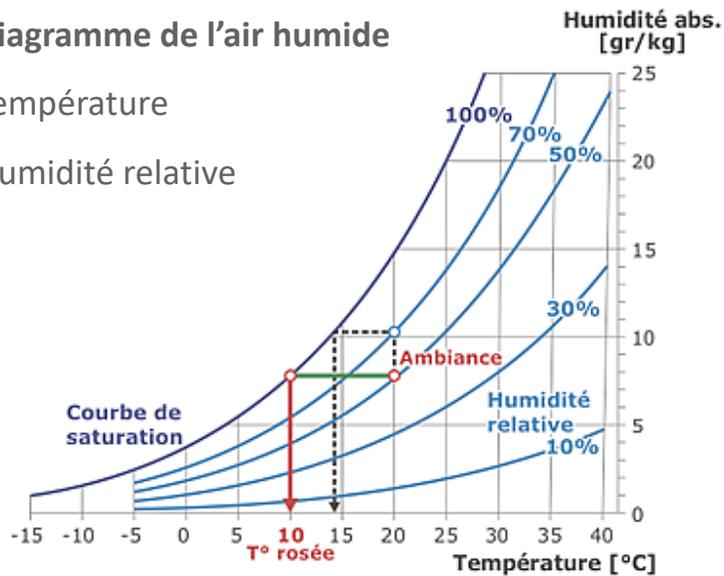
### Diagramme de l'air humide

- Température
- Humidité relative

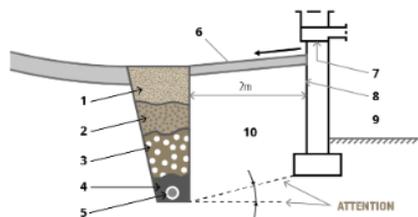
- Légende**
- 1 Sable
  - 2 Gravillons
  - 3 Cailloux
  - 4 Grosses pierres
  - 5 Drain
  - 6 Dallage périphérique éventuel
  - 7 Coupure de capillarité
  - 8 Revêtement extérieur
  - 9 Sous-sol
  - 10 Terrain imperméable

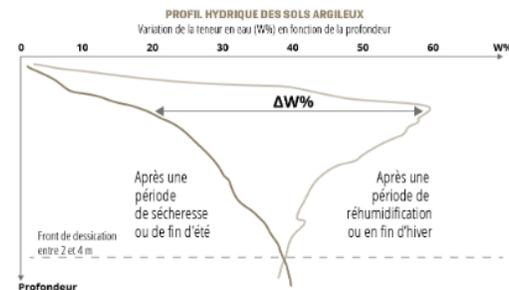
Les mouvements de sol, retrait et gonflement, ne sont pas uniformes entre le centre du pavillon et sa périphérie.

Des tensions apparaissent dans la structure. Les fissures et les lézardes sont l'expression de la libération des contraintes dans les matériaux.

La nature même des argiles concernées peut donner naissance, lors d'une période ultérieure très pluvieuse, à un phénomène opposé de gonflement qui tend à refermer les fissures.

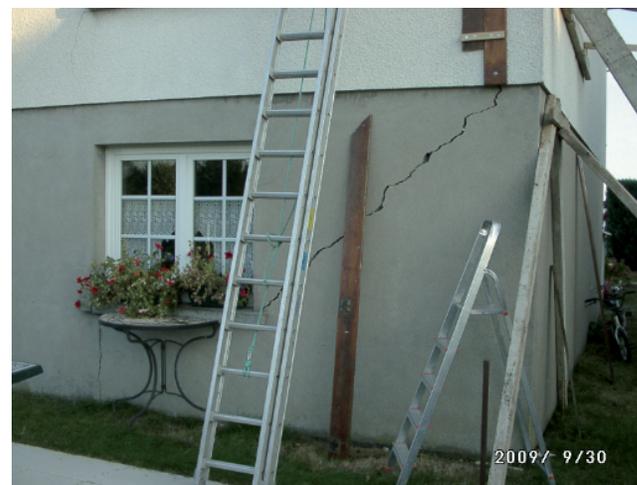
Le sol argileux sensible subit des variations de volume en fonction de sa teneur en eau; celle-ci fluctue au gré des saisons et de la végétation présente à proximité des fondations. Les variations volumiques entraînent l'apparition de fissures suite au tassement des fondations en cas de rétractation de l'argile. Les fissures peuvent être très importantes (lézardes).

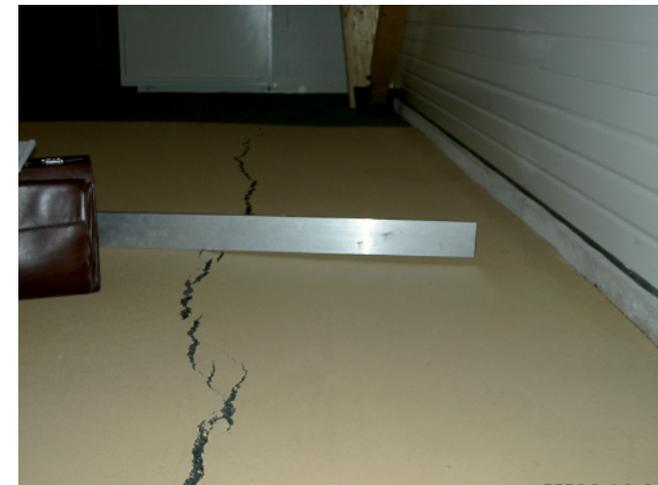
Lors de réhydratation des sols argileux, ceux-ci reprennent leur volume initial, voire augmentent de volume lors d'épisodes pluvieux intenses, ou de fuites de réseaux et induisent des soulèvements sur les structures plus légères comme les dallages et les ouvrages annexes (allées, escaliers).

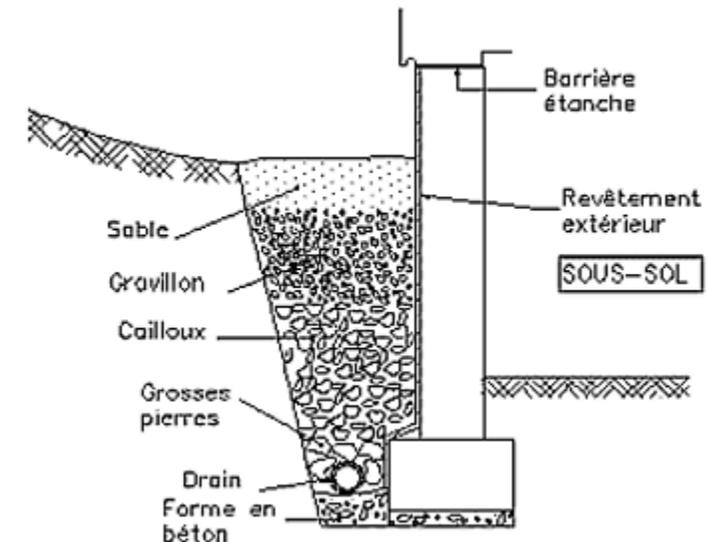
**Humidité en sous-sol enterré :** importantes infiltrations par les murs périmétriques. Ventilation des locaux inexistante. Pas de traitement d'étanchéité et de drainage par l'extérieur des murs périmétriques. Facteurs aggravants, les descentes d'eaux pluviales sont épanchées sur le terrain.

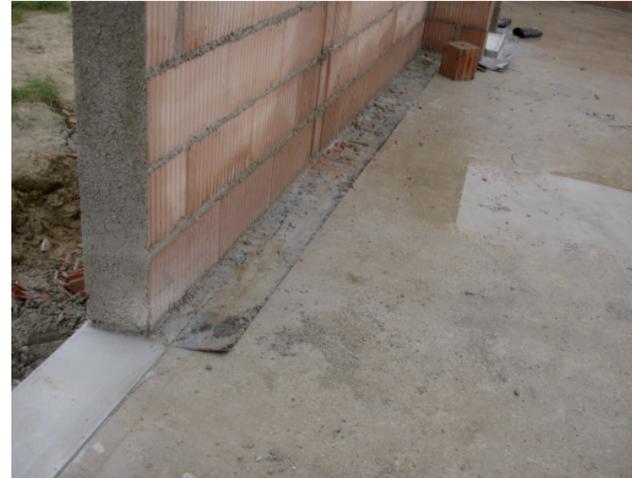
Mise en œuvre d'une coupe de capillarité sous le premier rang de briques posé sur plancher du rez-de-chaussée. (Mise en œuvre souvent rencontrée dans le cadre de construction de maisons individuelles). L'écart entre le niveau extérieur et la coupe de capillarité est ici déjà inférieur à 15 cm. Ce cas montre l'importance du niveau fini extérieur (non encore finalisé sur ce chantier) sur la mise en œuvre de la coupe de capillarité afin de pouvoir se prémunir des remontées capillaires

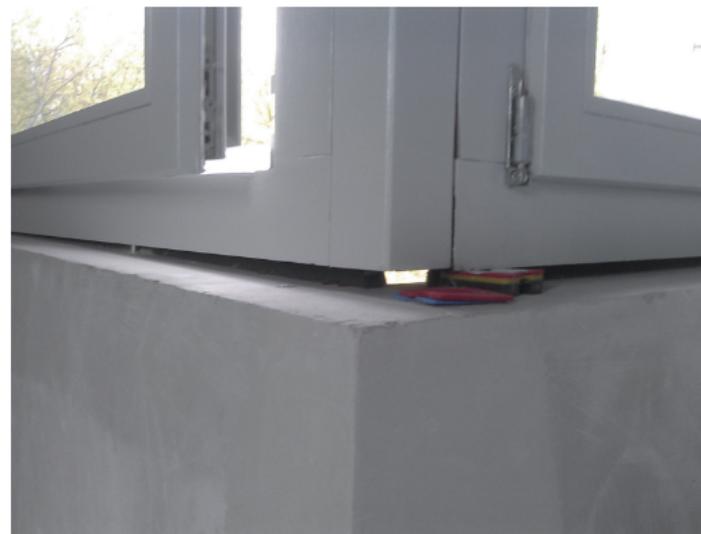
L'ensemble menuisé, avec angle rentrant, est posé directement sur l'allège maçonnée par l'intermédiaire de cales en pastique. L'absence d'appui de fenêtre conforme aux règles DTU et la non-compression du joint imprégné sous la traverse basse sont des risques majeurs d'infiltrations d'eau à la jonction avec le gros-œuvre.

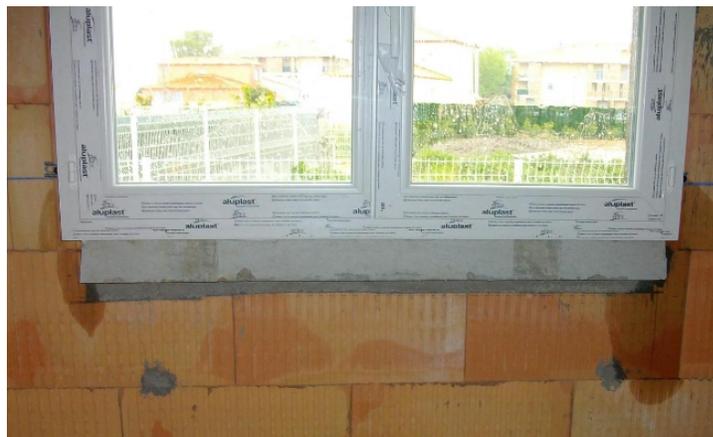
- La section du cordon est inadaptée à la taille de l'interstice à calfeutrer.
- Le mastic sélectionné n'est pas adapté à la taille de l'interstice à calfeutrer (l'épaisseur du mastic doit se tenir entre un minimum et un maximum).
- Utilisation de produits non conformes : les mastics élastomères ou plastiques doivent être conformes à la norme *NF EN ISO 11600* et comporter le label SNJF ; les mousses imprégnées doivent être conformes à la classe 1 de la norme *NF P 85-570*
- Le cordon en mousse imprégnée présente des discontinuités, notamment entre le rejingot et les tableaux. Le cordon en mousse imprégnée est trop ou insuffisamment comprimé entre menuiserie et maçonnerie. Le nettoyage soigné des parois de contact n'a pas été réalisé.

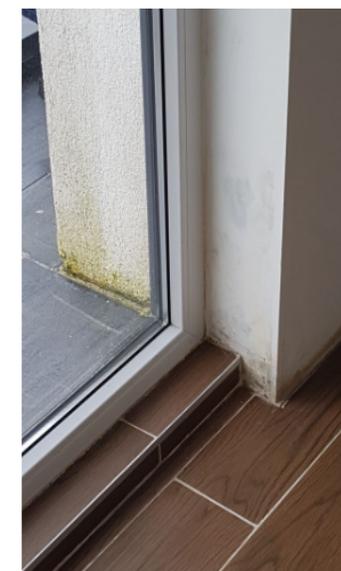
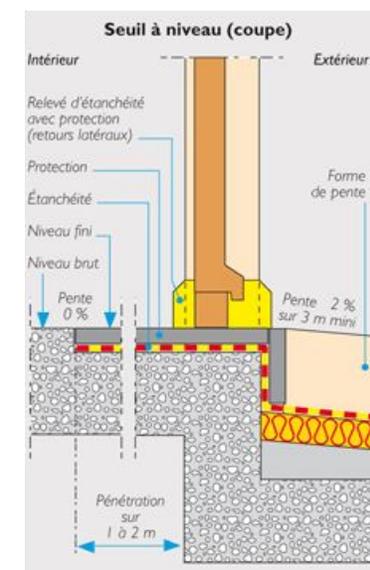
Infiltration d'eau dans l'angle d'une porte d'entrée. Les infiltrations d'eau ont plusieurs origines cumulées :

1. stagnation d'eau sur le seuil béton laissant apparaître des traces de mousse verte. Le seuil présente une légère contre-pente dans cet angle ;
2. le faible rejingot béton (environ 1 cm) ne présente pas de retour sur les jambages. Le bas du montant de la menuiserie bois repose donc directement sur le seuil. On observe une légère pourriture du bois en pied du montant ;
3. cette porte se situe sur une façade sud-ouest de la côte atlantique donc très exposée aux intempéries.

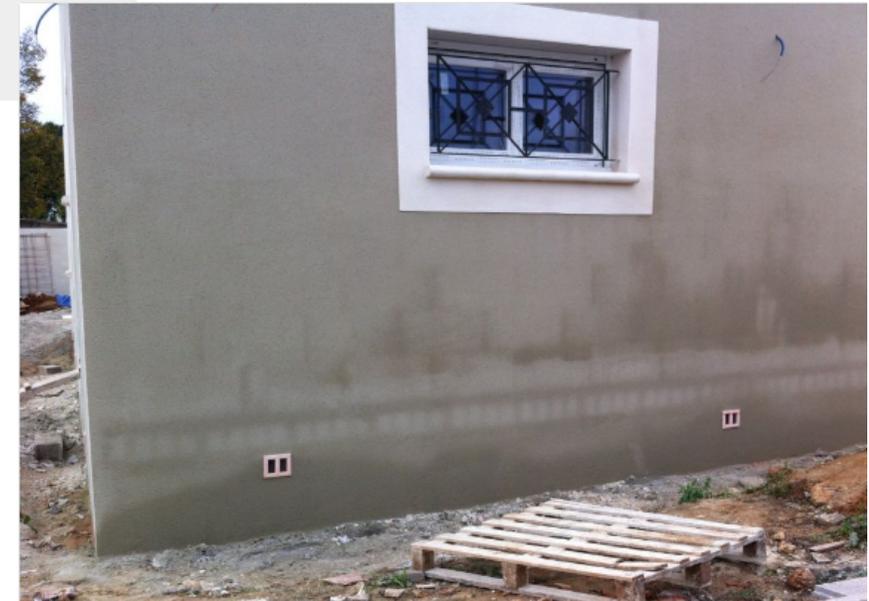
#### Spectre et fissuration d'enduit

Les spectres résultent du différentiel de la prise de l'enduit entre les joints des maçonneries et la surface courante. Ce phénomène, lié à la nature des joints (porosité, largeur, arasement...), est réduit par l'application de l'enduit en deux passes et le respect des épaisseurs.

La fissuration est due au comportement du support (angles de baies, au droit des planchers) mais également au retrait de l'enduit lié aux conditions d'application (excès d'eau, humidification insuffisante du support, temps sec, venté, chaud, variations d'épaisseur...).

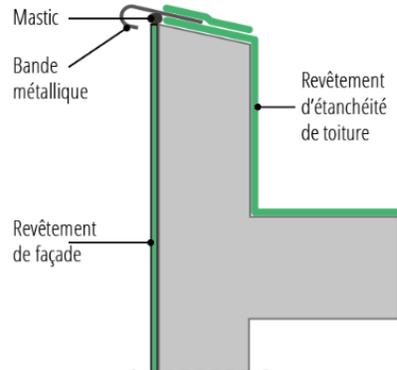
Les cloquages apparaissent sur des supports trop humides à l'origine ou humidifiés après réalisation des revêtements, à la suite d'arrivées d'eau intempestives :

- fuite en terrasse (défaut d'étanchéité) ;
  - absence de protection en tête de mur ou d'acrotère ;
  - traitement partiel, le film est « contourné » ;
- fuite de canalisation encastrée dans les murs.

Les revêtements sombres qui emmagasinent la chaleur du soleil sont un facteur aggravant. En effet, l'élévation de la température génère des phénomènes d'évaporation de l'eau dans la paroi et des pressions de vapeur hydrostatiques sous le revêtement. Les cloquages peuvent également se manifester au droit des points singuliers de l'ouvrage.

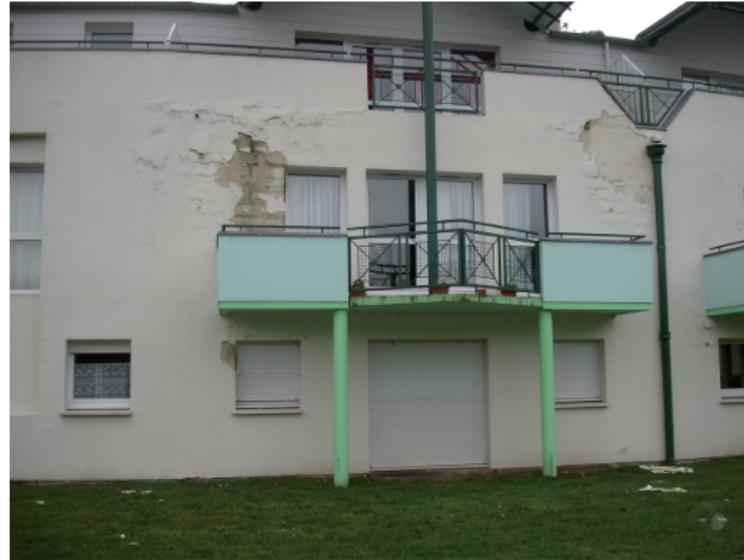
Décollement du revêtement en cours de généralisation par infiltration d'eau issue de la terrasse étanchée. L'eau s'est infiltrée au droit des relevés d'étanchéité et / ou des descentes EP de la terrasse. L'eau s'est ensuite diffusée dans le mur, générant le décollement du revêtement de façade.

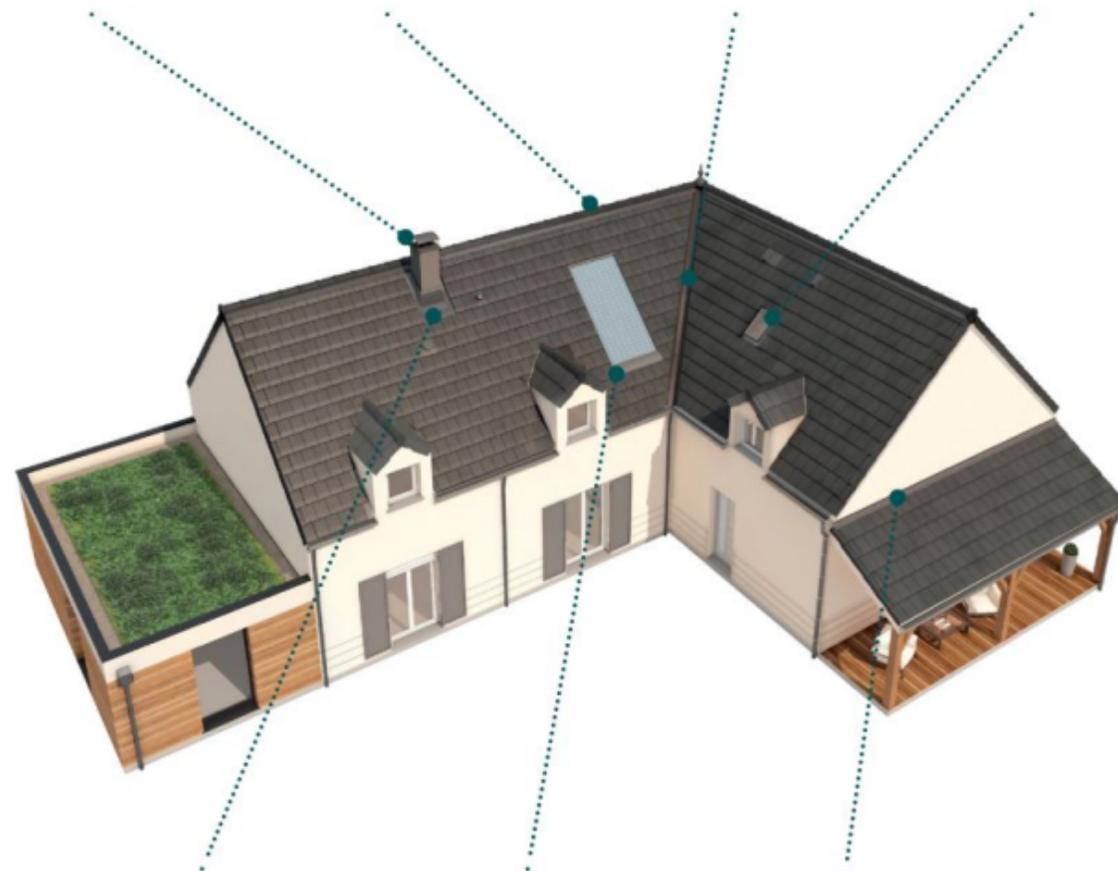
### Chatière

La chatière de toit est un élément indispensable à la plupart des toitures. Cette tuile bien particulière permet au toit de respirer et assure son aération naturelle.

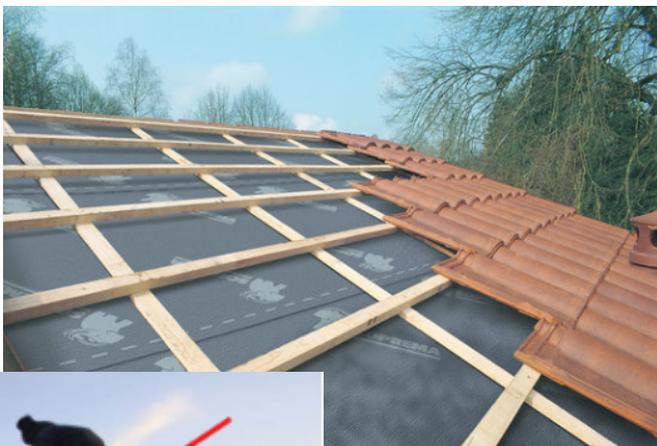
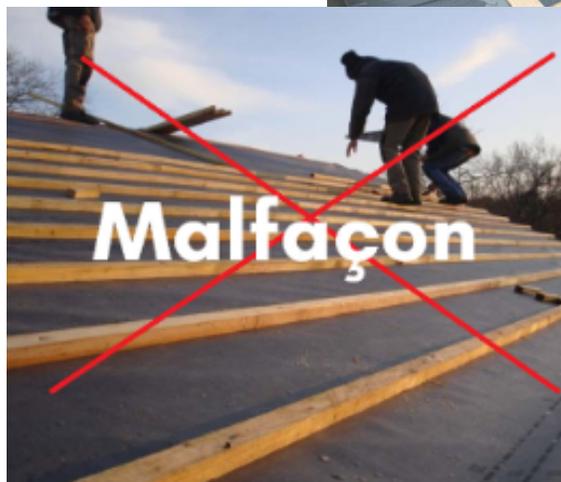
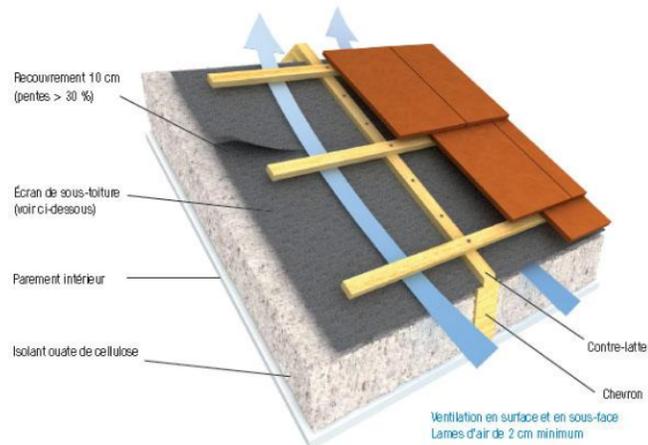
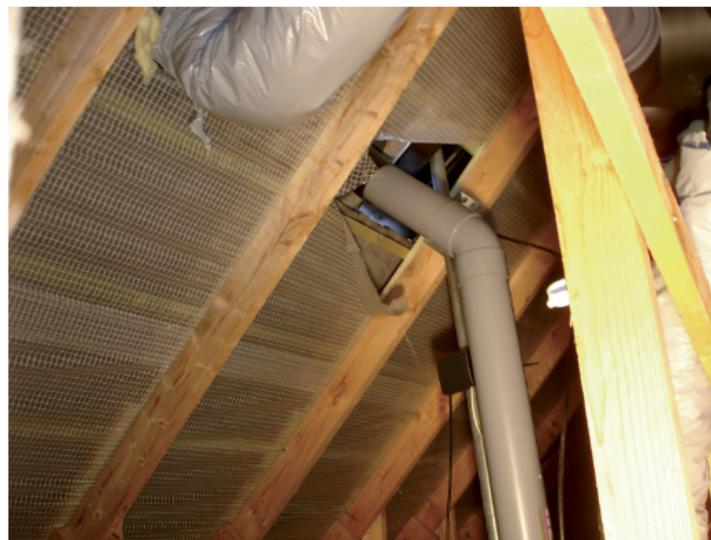
Écran HPV pose tendue

L'efficacité de l'écran de sous-toiture est avant tout liée au soin apporté à sa mise en œuvre, notamment au niveau des points singuliers où sa continuité doit être assurée. Ici découpe « sauvage » au droit d'une ventilation de chute et d'un mât d'antenne de télévision. Outre les pénétrations de neige ou d'eau qui en résulteront, la contribution de l'écran à la limitation du soulèvement des petits éléments de couverture, par incidence sur le champ de pression de part et d'autre de la couverture dû à l'écoulement du vent, se trouvera annulée localement.

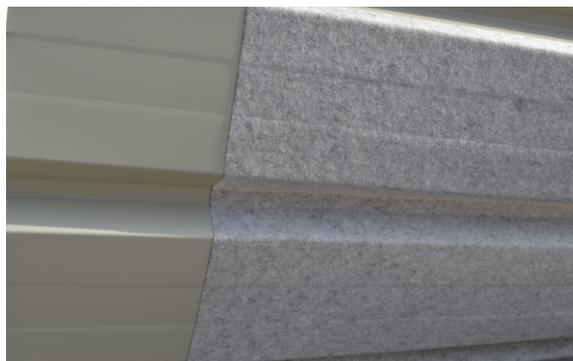
AQC – Fiche C.07

Condensations sous bacs secs avec engorgement de la laine de verre liées à une absence de ventilation. À noter qu'en période humide, une simple ventilation naturelle peut s'avérer insuffisante.

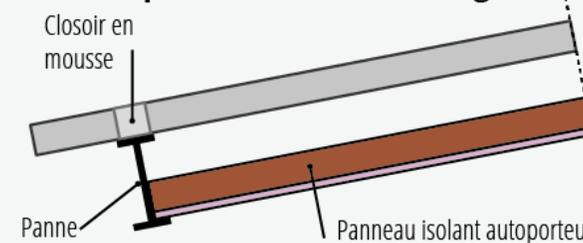
#### ISOLATION ENTRE PANNES

« TOITURES FROIDES »

Exemple de réalisation en égout

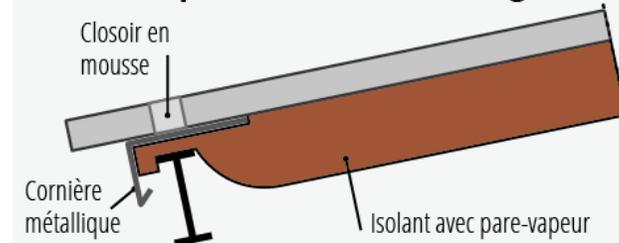
#### ISOLATION SUR PANNES

« TOITURES CHAUDES »

Exemple de réalisation en égout

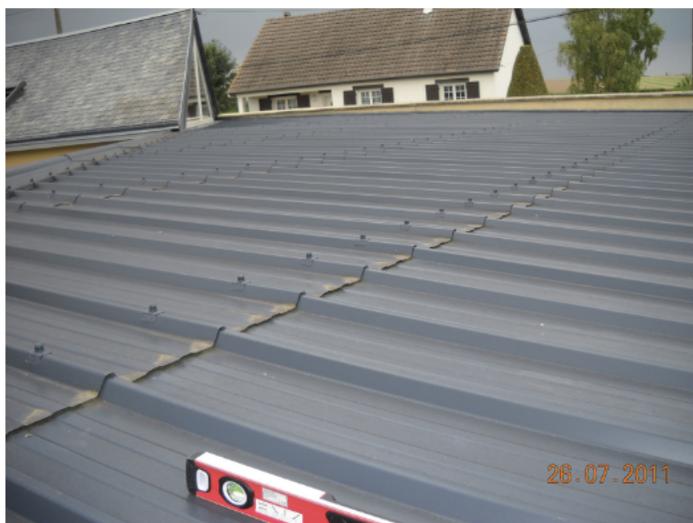
AQC – Fiche C.08

Sur une extension de maison individuelle, la toiture présente une pente de 3 % nettement inférieure aux 7 % demandés dans les Règles de l'art ; la toiture présente de plus de nombreux recouvrements transversaux entre bacs acier qui par conséquent siphonnent. En fonction des pentes et expositions, des compléments d'étanchéité aux recouvrements peuvent aussi être nécessaires.

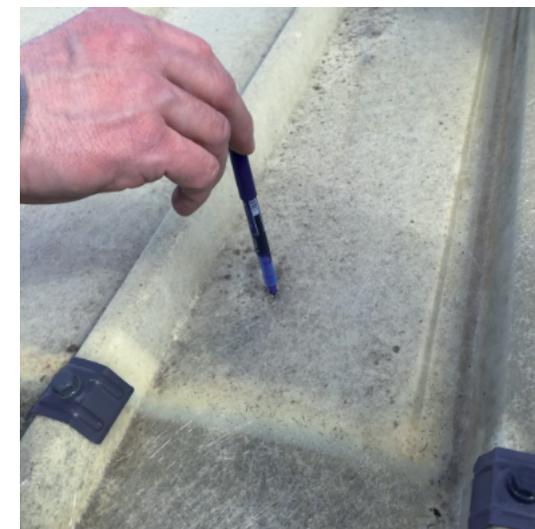
Sur un bâtiment industriel, les plaques translucides en polyester armé de fibres de verre présentent un vieillissement prématuré avec formation de trous. Ce matériau est sensible aux UV et peut subir des altérations esthétiques (perte de transparence, jaunissement) ou mécaniques (cassures, déformations, percements, arrachements). Les plaques sont soumises à la norme *NF P 38-301* qui définit en particulier des classes d'emplois.

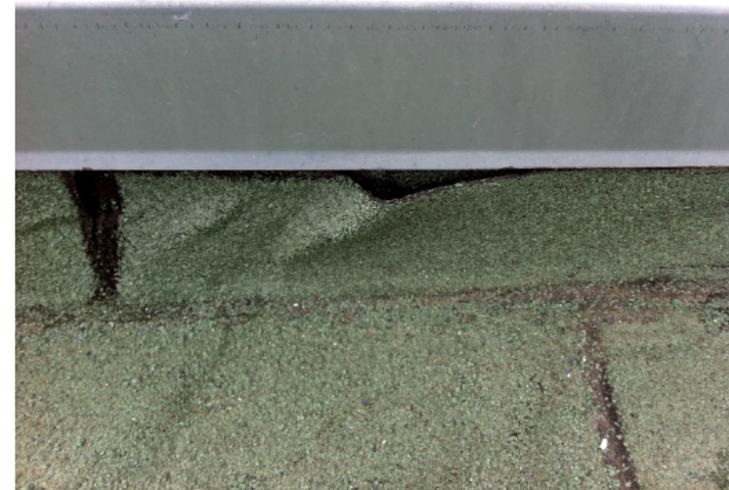
Défaut de traitement des souches de ventilation. Exigüité des points singuliers. Prévoir un dispositif s'opposant au passage de l'eau le long du tuyau, au niveau de la partie supérieure de la pénétration. Veiller à remonter le relevé en butée sous ce dispositif. Vérifier de qui relève la prestation.

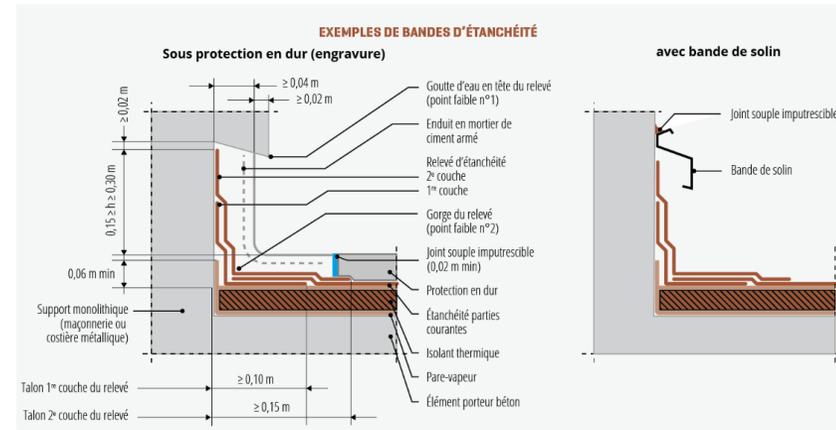
Décollement du relevé - retrait de l'isolant - hauteur du relevé trop faible au regard de la retombée de couvertine.

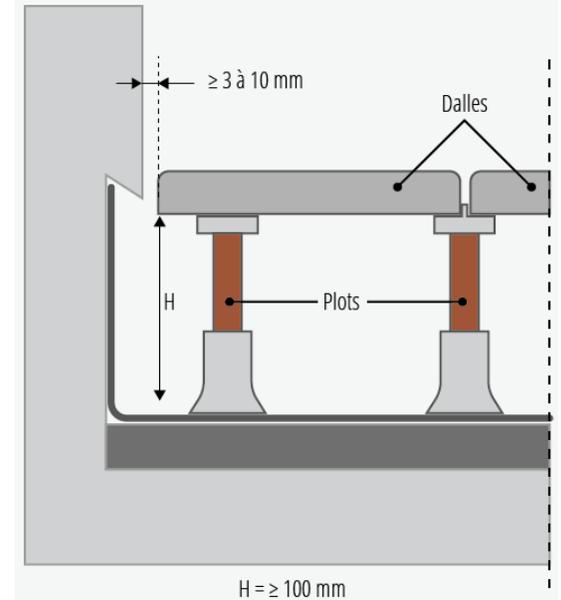
### PROTECTION PAR DALLES SUR PLOTS AVEC RELEVÉ AUTOPROTÉGÉ (NF DTU 43.1)

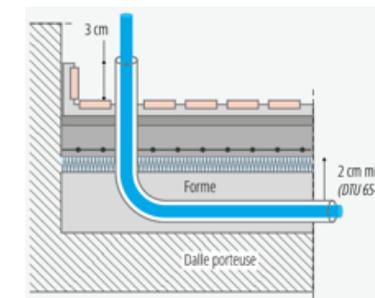
### Corrosion externe

La canalisation était positionnée dans un fourreau, coupé au niveau de la dalle. Les eaux de nettoyage ont donc stagné dans la gaine, provoquant une corrosion de la canalisation.

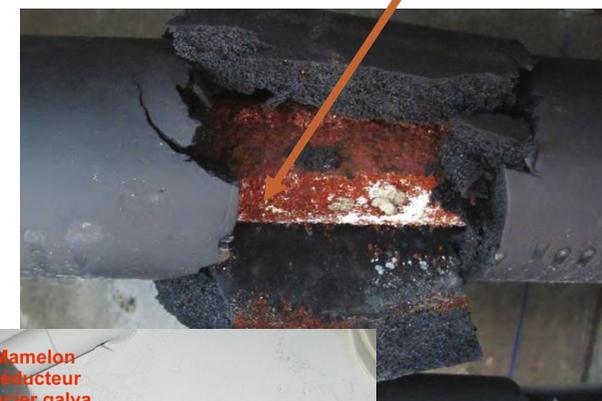
Corrosion interne d'un tube de cuivre due à des phénomènes d'érosion.

Phénomène de corrosion externe d'un réseau d'eau glacée en acier, lié à des migrations de vapeur d'eau sous le calorifuge

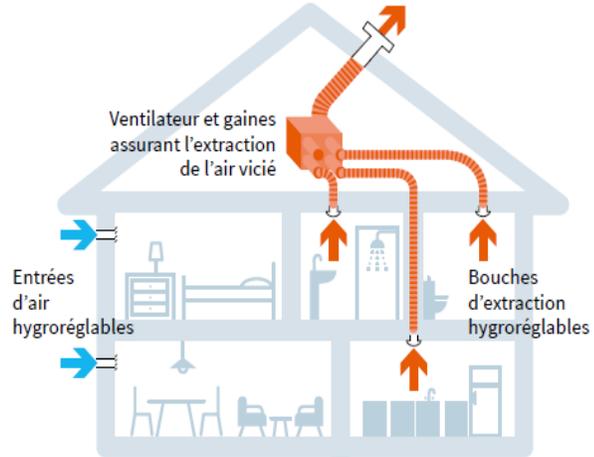
PRINCIPE DE LA VMC SIMPLE FLUX HYGRORÉGLABLE

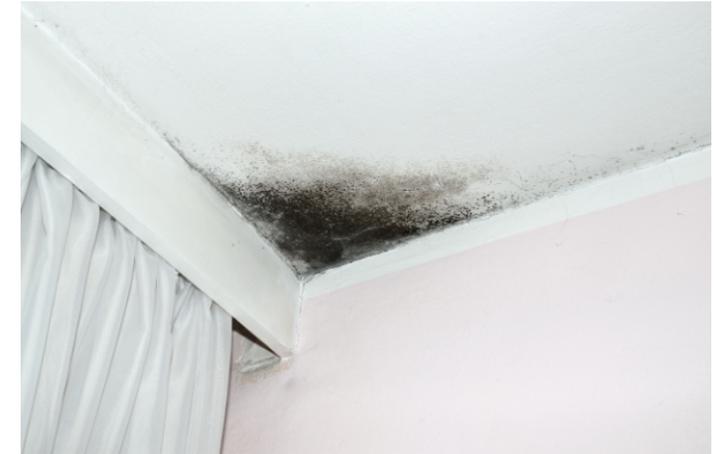
L'absence ou l'insuffisance des entrées d'air nuit à l'efficacité de la ventilation et favorise l'apparition de phénomènes de condensation et de moisissures. Ici les percements en menuiseries sont de section très inférieure à celle des grilles d'entrée d'air. Ils ont été bricolés sur chantier au lieu d'être faits en atelier par le fabricant du bloc fenêtre.

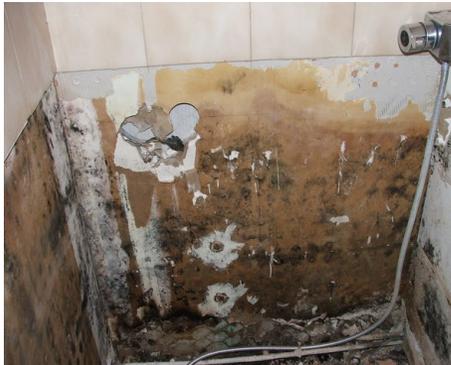
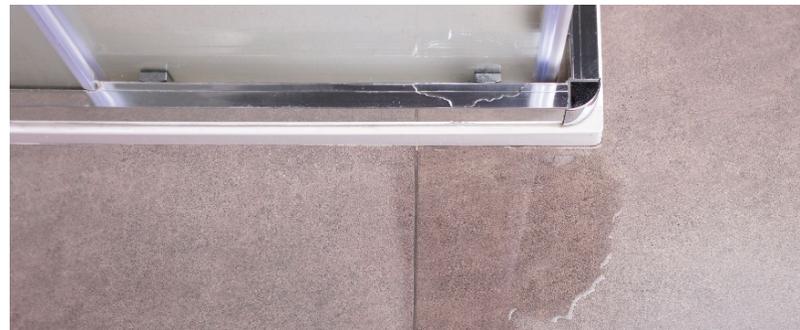
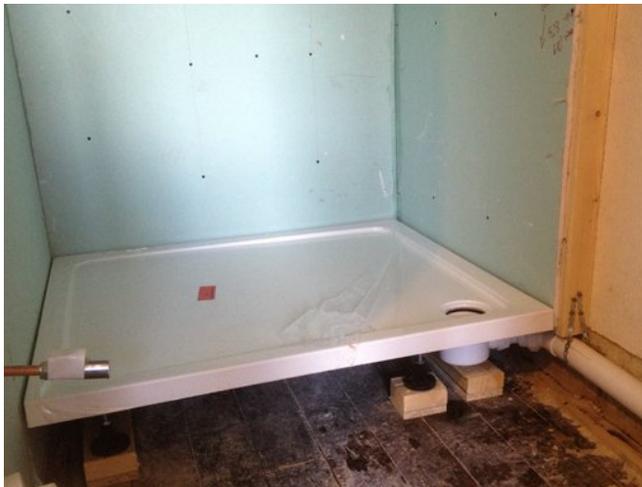
Défaillance du joint entre le bac à douche et la faïence [ photo de gauche ] – joint déposé ; pas de double joint en périphérie du bac à douche – pas de SPEC sur cloison – espace entre faïence et bac à douche trop large.

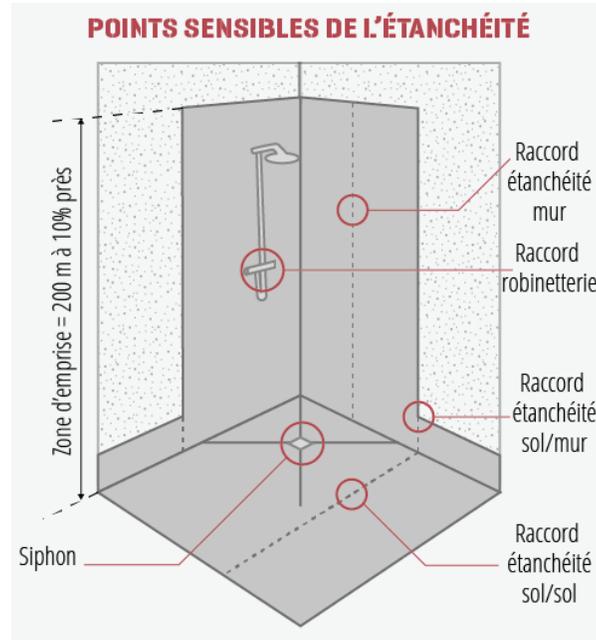
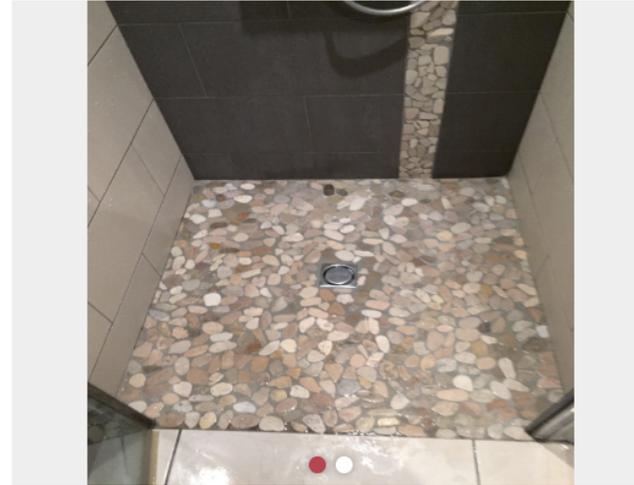
Décollement du carrelage devant la cabine de douche conséquence des écoulements au sol depuis la douche, le sol de la salle de bains étant constitué d'une chape anhydrite avec carrelage collé. L'étanchéité au sol de la douche à l'italienne n'a pas été prolongée au sol de la salle de bains devant la douche.

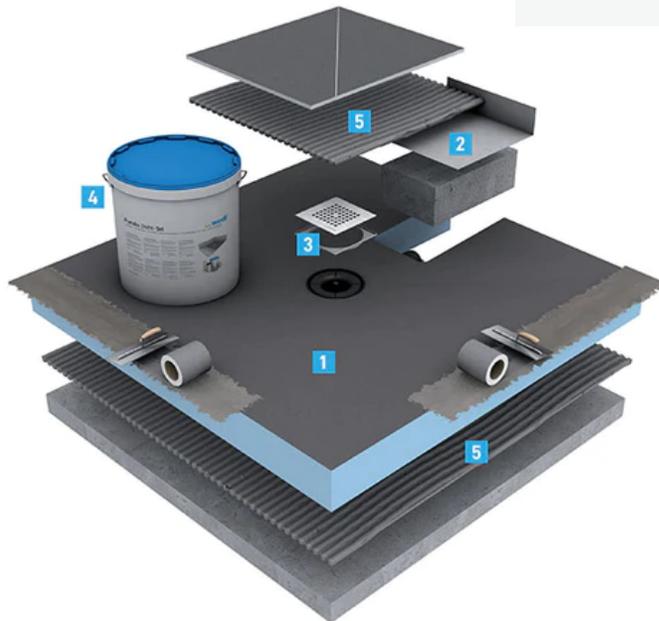
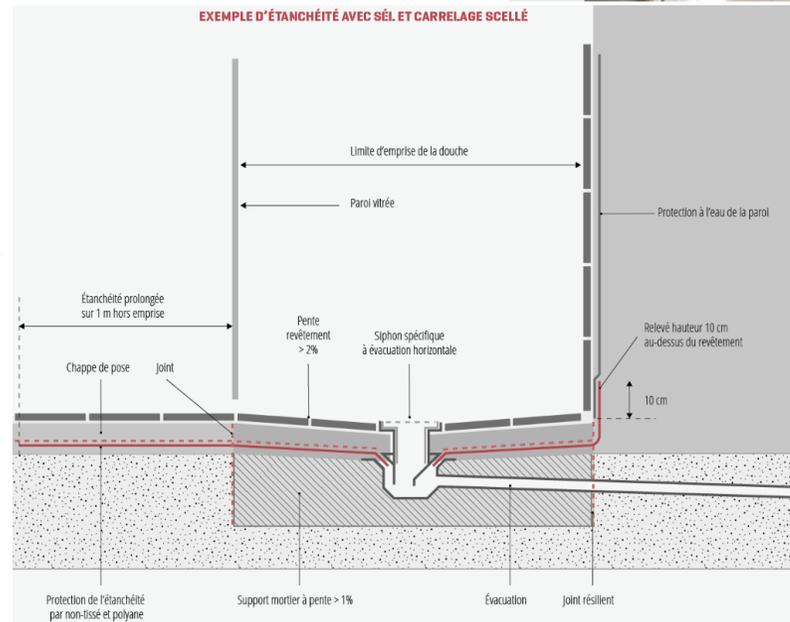
**causes spécifiques aux douches dites « à l'italienne »**

- l'absence ou l'inadaptation du procédé d'étanchéité indispensable au niveau du sol (le revêtement de sol carrelé et son jointoiment ne peuvent être étanches !), en tout premier lieu ;

- l'absence de relevé périphérique de l'étanchéité du sol ou le mauvais raccordement de ces relevés avec le revêtement de protection des parois verticales ;

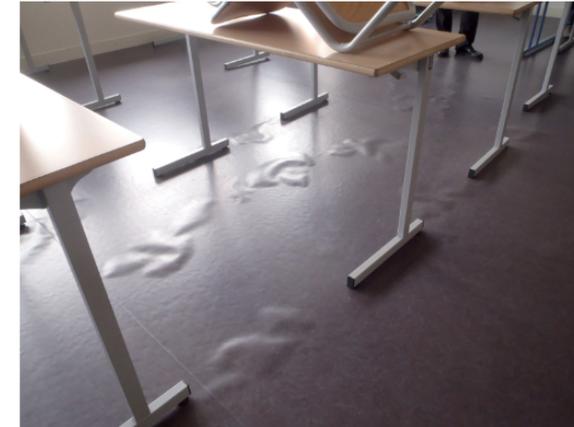
AQC – Fiche F.05

Il est constaté, dans toutes les classes d'un collège, des cloques sur le sol souple, localisées principalement à l'emplacement des chaises des élèves. Il s'avère que le collage du sol souple est déficient. Le sol souple a été réalisé dans des conditions de chantier inadéquates : en hiver, dans un bâtiment non chauffé, sans vérification de l'humidité du support.

### Les revêtements de sols souples sont étanches à l'eau et à la vapeur d'eau.

Ils empêchent l'évaporation de l'eau en excès dans le support, ce qui retarde la prise de la colle qui reste poisseuse. L'augmentation de la tension de vapeur due à un écart de température peut entraîner le soulèvement du revêtement. Le phénomène affecte davantage les revêtements en lés que les revêtements en dalles (dont les joints laissent s'échapper un peu d'humidité).

Les dallages sur terre-plein se trouvent, après pose de revêtement souple, entre deux barrières étanches formées par le revêtement au-dessus et un polyane en dessous : l'humidité résiduelle au moment de la pose en reste définitivement prisonnière.

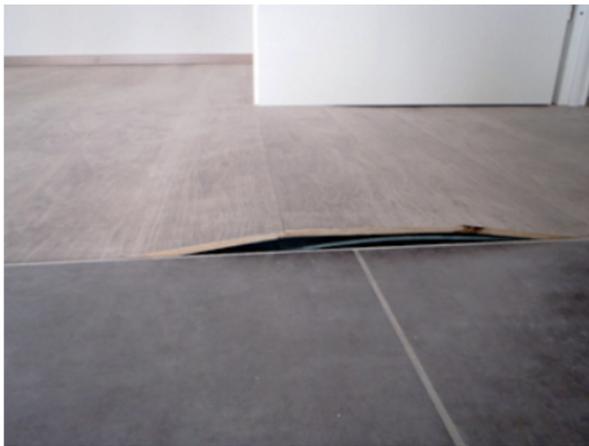
## Parquet et risques liés à l'humidité

**Rappel** : le bois est un matériau anisotrope dont le comportement à l'humidité est différent selon que l'on se place dans un plan tangent, radial, ou longitudinal aux fibres.  
À titre d'exemple, nous donnons ci-après les ordres de grandeur du retrait tangentiel et du retrait radial de différentes essences de bois.

Les différents DTU préconisent des bois stabilisés entre 7 et 11 % d'humidité afin de limiter les variations ultérieures. Certains fabricants disposent de lots dont l'état d'équilibre hygroscopique est stabilisé soit en partie haute, soit en partie basse de la fourchette, ce qui permet d'adapter au mieux le parquet aux conditions locales (bâtiment neuf, existant).

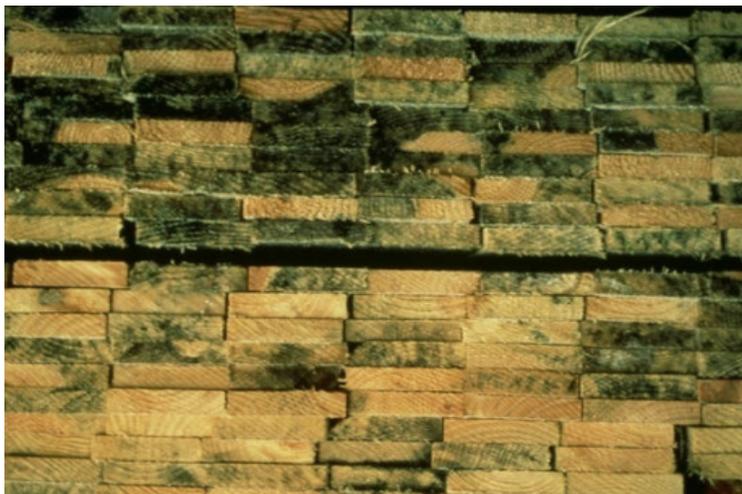
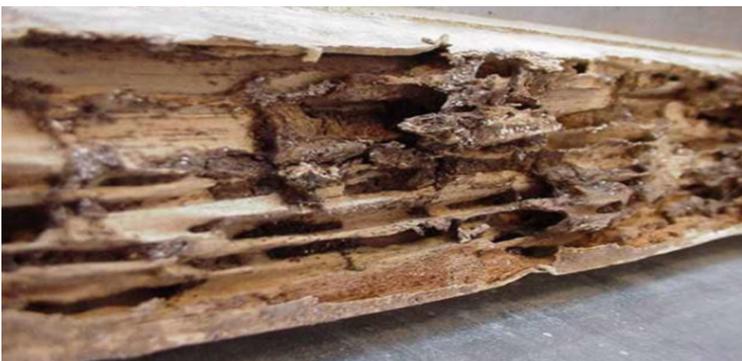
Bleuissement

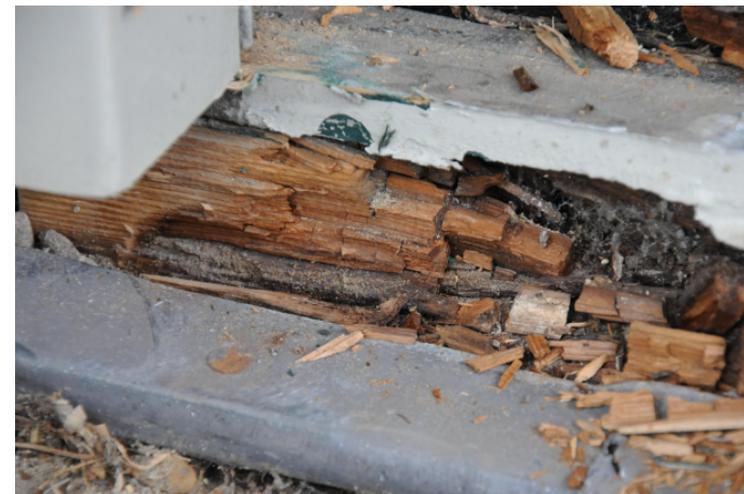
Pourriture cubique

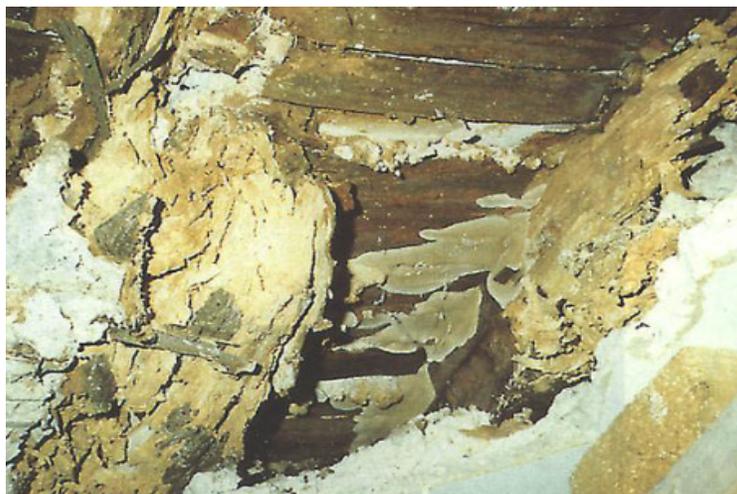
Pourriture fibreuse

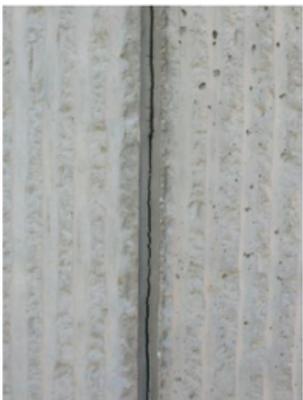
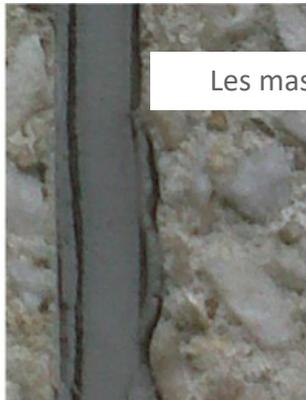
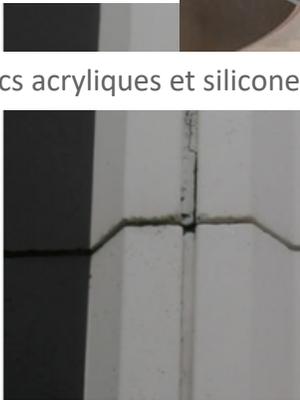
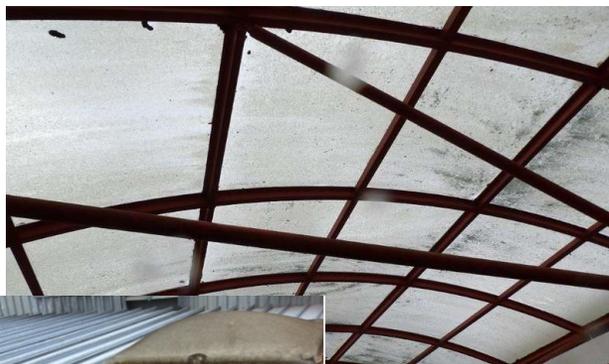
Les mastics acryliques et silicones

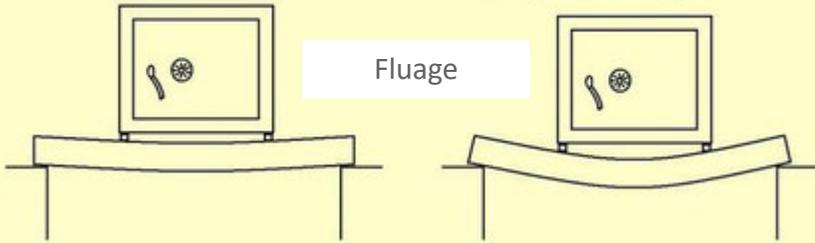
Fluage

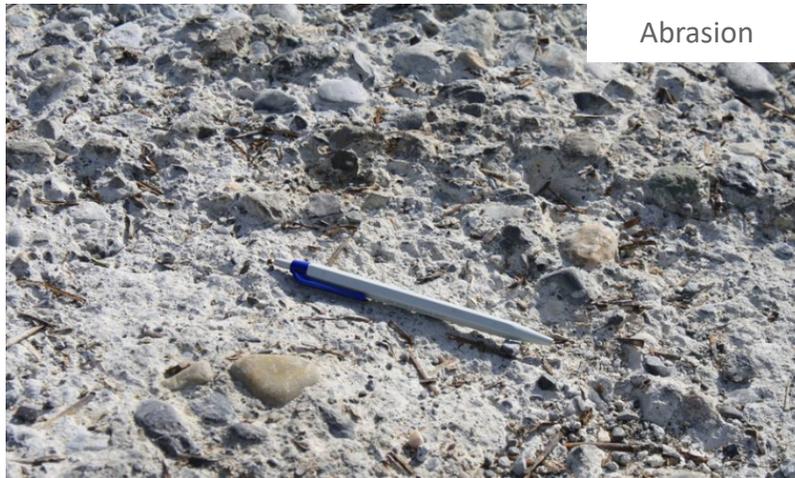
Abrasion

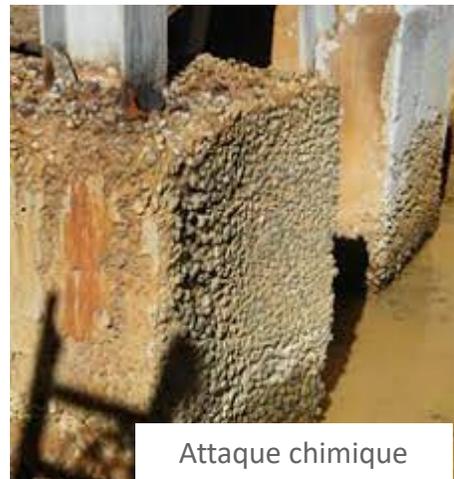
Attaque chimique

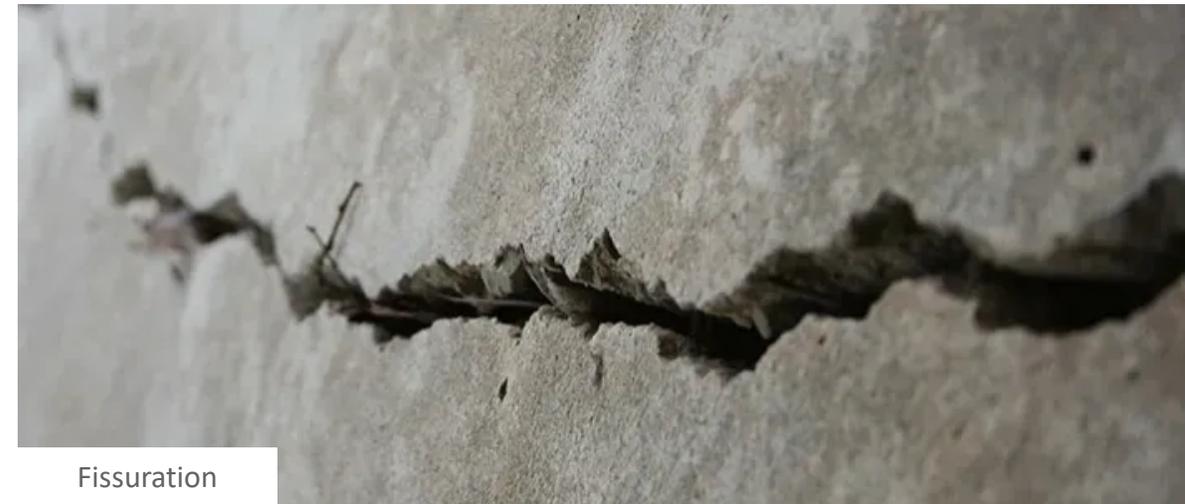
Fissuration

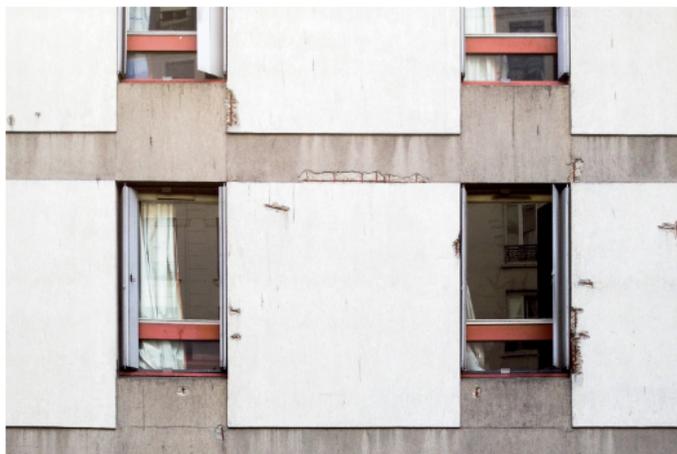
AQC – Fiche B.05

Façade d'immeuble en panneaux lourds de béton préfabriqué : éclatements localisés généralisés de parement béton dus à un mauvais enrobage des armatures (manque de calages suffisants dans les coffrages prenant en compte les traitements éventuels de surface tels que surfacage/rabotage fin pour «lisser» la surface) lors des coulages en usine des panneaux préfabriqués.

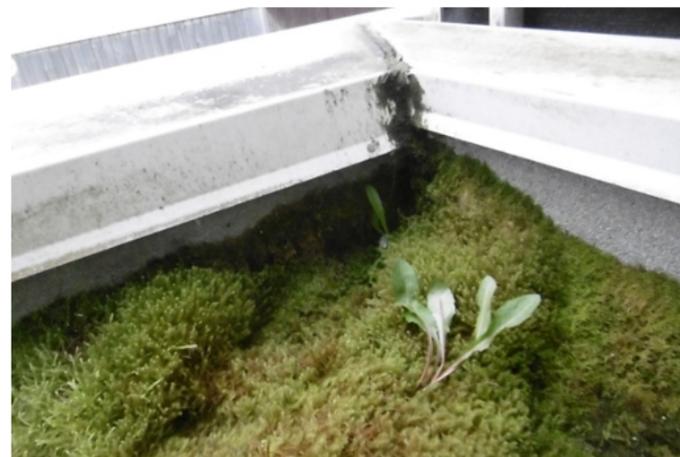
AQC – Fiche G.03

**Développement très important de mousses et végétations.**

Il ne s'agit pas d'une toiture végétalisée et d'une bande stérile envahie, mais bien d'un défaut d'entretien.

Cet envahissement réduit la hauteur de relevé (rejaillissement) et va bientôt atteindre la tête du relevé. Des infiltrations d'eau sont à craindre.

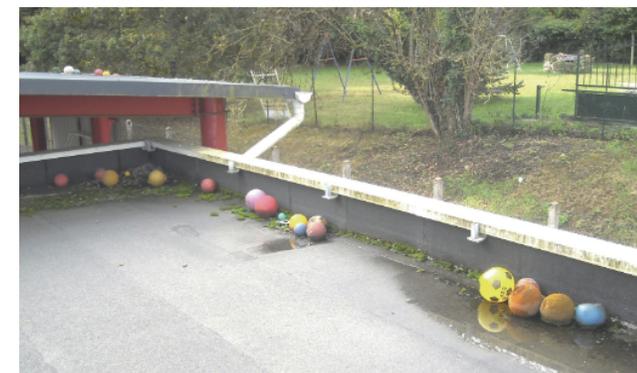
Le sinistre peut avoir des causes plus surprenantes... Et, pour ce bâtiment scolaire, ce ne sont pas seulement les feuilles des arbres aux alentours et la mousse dans la crapaudine qui seront à l'origine d'une éventuelle mise en charge de la toiture.

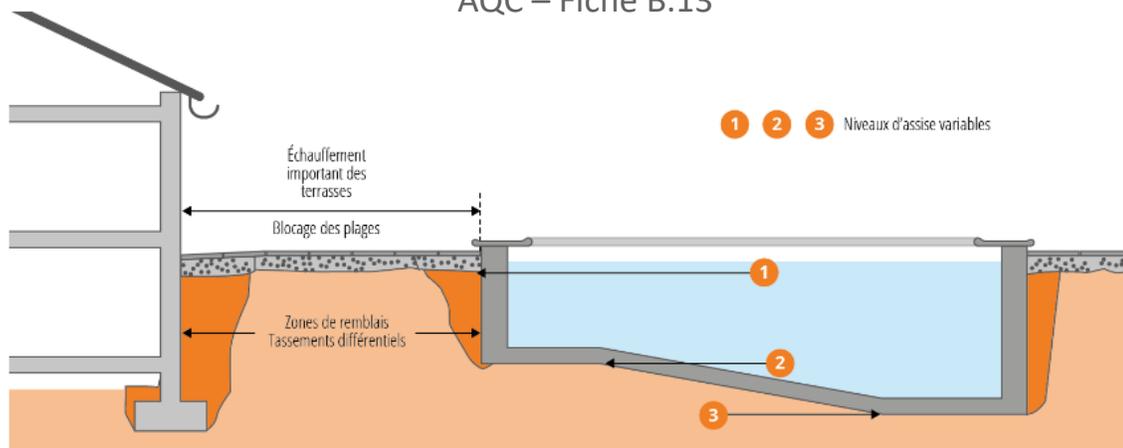
AQC – Fiche B.13

- **La fissuration** qui peut affecter aussi bien le radier que les parois verticales résulte d'insuffisances dans la conception, le calcul (défaut d'armatures) ou la réalisation (disposition du ferrailage, reprises de bétonnage). Les fissures infiltrantes sont les plus préjudiciables car elles peuvent entraîner l'oxydation des armatures et des éclats de béton.

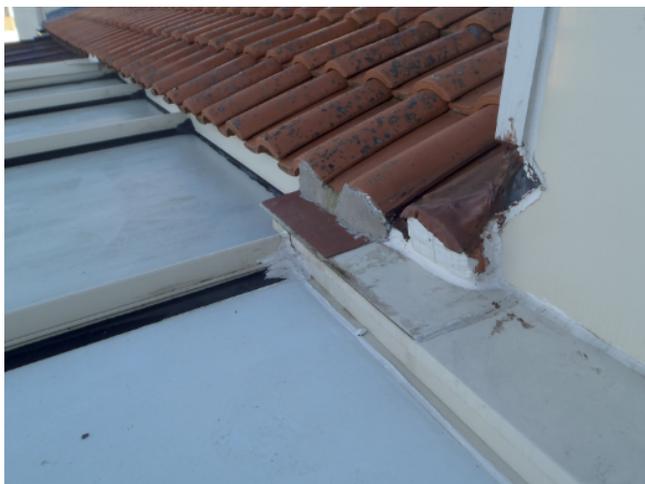
AQC – Fiche D.13

L'infiltration est due à un mauvais traitement de la liaison entre la véranda et l'existant. L'entablement à très faible pente crée une voie d'eau remontante en sous-couverture lors d'épisodes pluvieux et venteux. Un closoir de fortune a été réalisé.

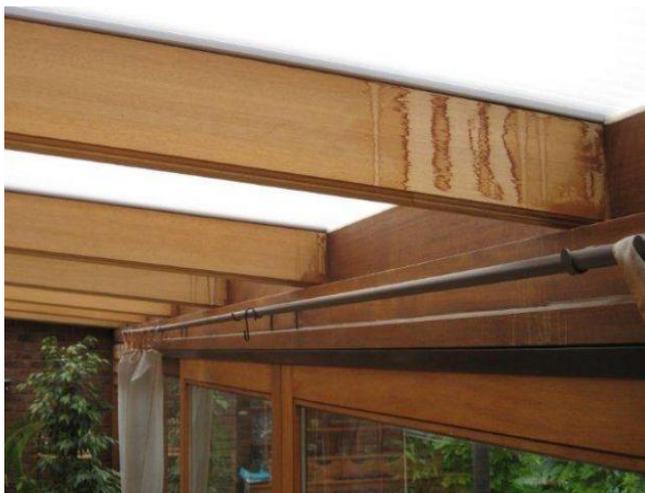
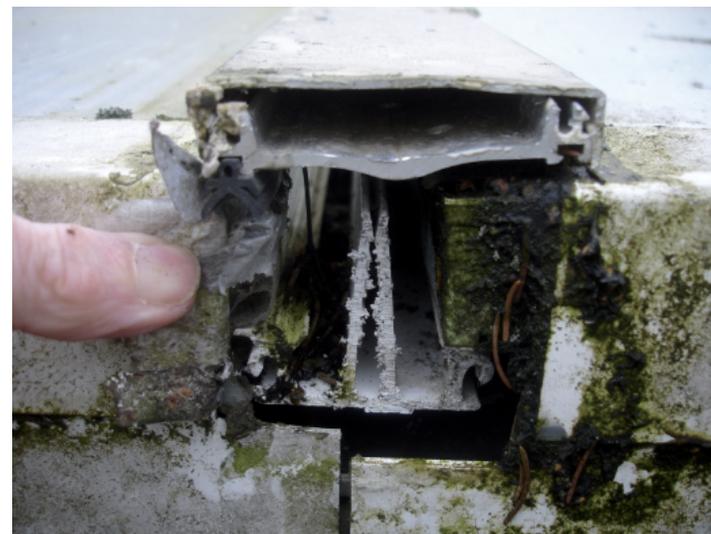
Le capot serreur est peu ou mal fixé. Les dimensions et les coupes des différents éléments sont à revoir. Le joint EPDM de gauche n'est pas comprimé et ne repose pas pleinement sur l'EdR. Le développement de micro-organismes empêche le drainage du chevron.
