# PATHOLOGIES DU BÂTIMENT

BUT  
2<sup>ÈME</sup> ANNÉE

L'eau dans tous ses états

L'enveloppe de pied en cap

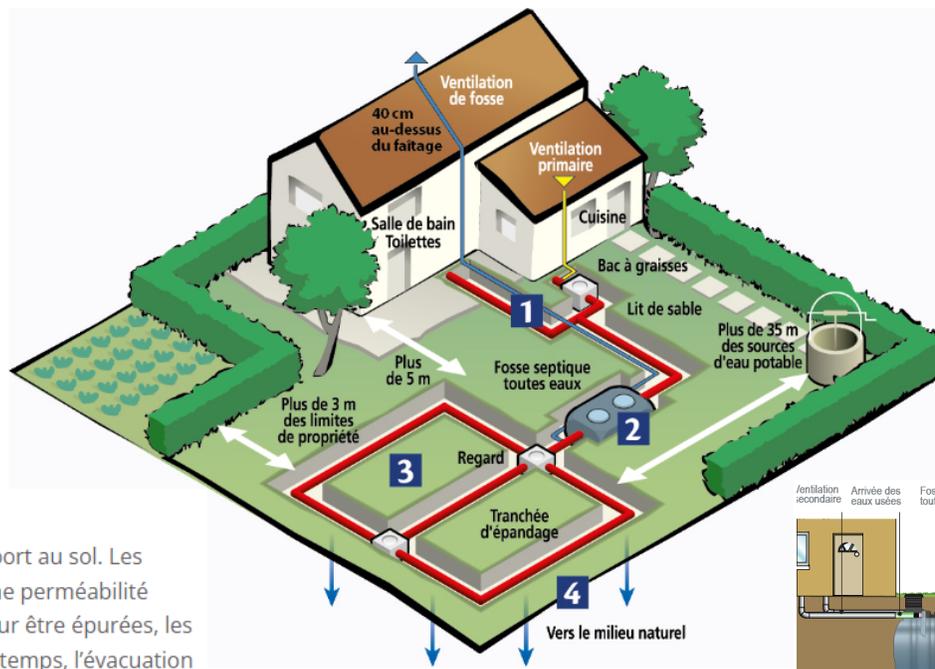
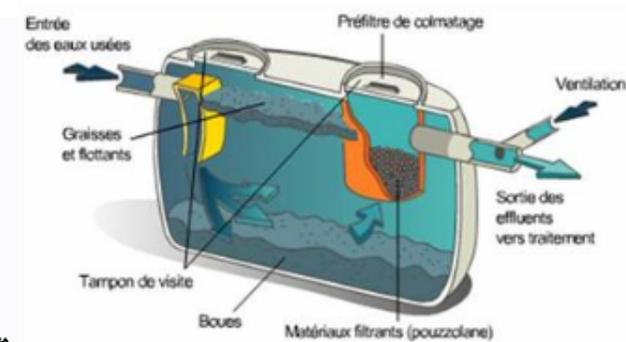
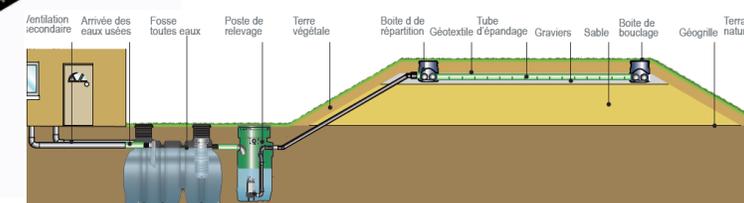
AQC – Fiche A.09

Elle est souvent le résultat d'une inadaptation de la solution retenue pour l'épandage, par rapport au sol. Les tranchées filtrantes à faible profondeur, habituellement employées, nécessitent un sol avec une perméabilité optimale afin d'épurer les eaux et les évacuer. Ces deux objectifs sont en fait antagonistes : pour être épurées, les eaux doivent être filtrées et donc ne pas s'infiltrer trop rapidement dans le sol, mais en même temps, l'évacuation des eaux doit être continue pour ne pas saturer le terrain. Si le sol n'est pas satisfaisant, il faut donc envisager l'épuration dans un terrain reconstitué, au travers d'un filtre à sable vertical ou un terre filtrant.

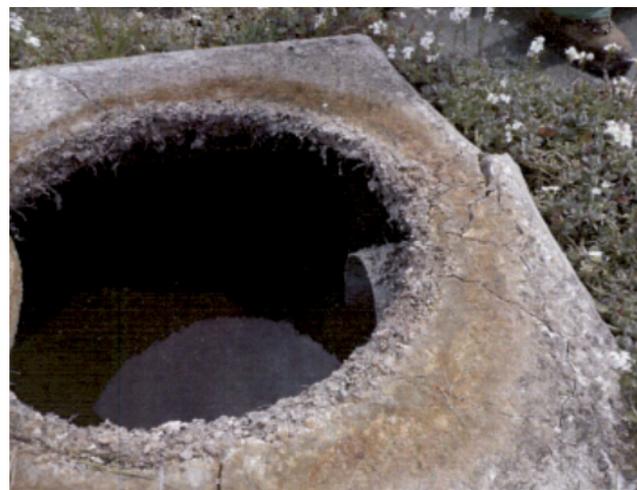
Les gaz de fermentation ( $CH_4$ ,  $H_2S$ ) générés par le processus de digestion anaérobie du traitement primaire ont agressé le béton de la fosse septique qui n'était pas ventilée. Rappelons que le DTU 64.1 impose une ventilation (diamètre mini 100) de fosse constituée d'une entrée d'air et d'une sortie d'air indépendantes (situées au-dessus des locaux).

- Les odeurs nauséabondes sont la marque d'une insuffisance, voire d'une absence totale de ventilation de la fosse septique toutes eaux. Elles proviennent de l'accumulation d'hydrogène sulfuré ( $H_2S$ ), ce gaz à l'odeur caractéristique d'œuf pourri, généré lors de la fermentation liée au prétraitement des eaux usées. Au-delà d'un certain seuil, ce gaz peut entraîner des nausées et malaises et à dose supérieure, être mortel.
- Ce défaut de ventilation peut également être à l'origine de dégradations du béton des fosses septiques. En l'absence de ventilation, l'action de l'hydrogène sulfuré se traduit par une attaque du béton par l'acide sulfurique qui dissout les composés du ciment, entraînant la formation de minéraux à caractère expansif.

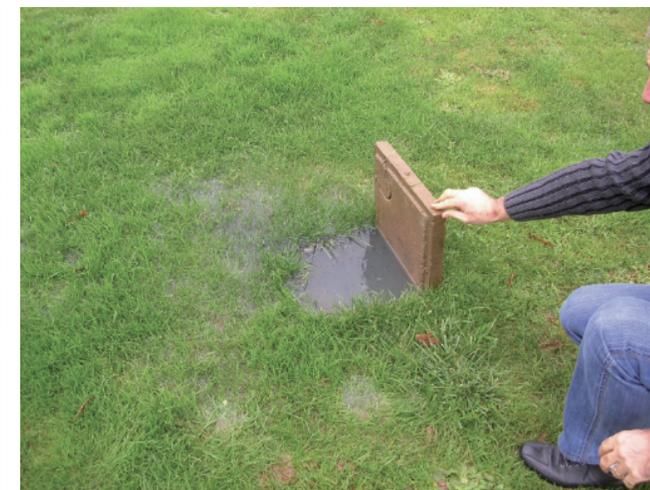
Le regard aval d'un épandage est saturé d'eau. Les drains se sont mis en charge car le terrain en place n'absorbe pas les effluents et ces derniers, non filtrés, stagnent en surface. Le coefficient K de perméabilité du sol résultant des essais de percolation a mal été évalué et la filière retenue pour l'assainissement autonome n'a pas été correctement dimensionnée au regard des exigences définies dans le DTU 64.1.
